최종보고서

환경정책연구 (수질관리)

용인시 습지실태 조사를 통한 효율적인
습지조성 및 개선방안 마련 연구

2024. 1.

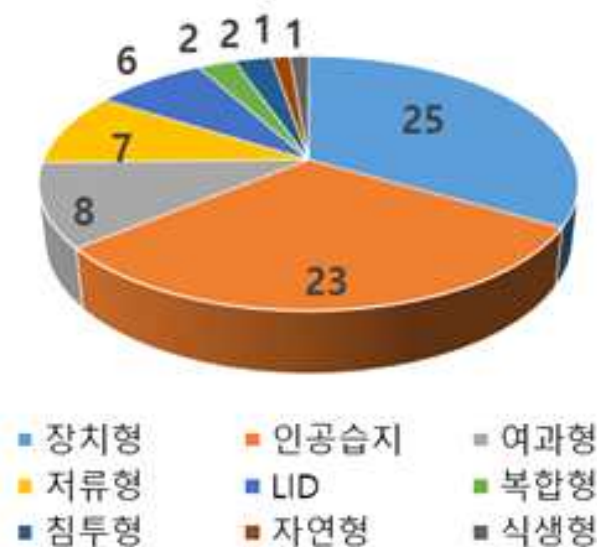
[그림 5] 경기도 내 비점오염저감시설 유형별 개소수

- 비점오염 저감시설의 유형별 분포를 보면, 장치형이 가장 많았고, 다음으로 인공습지, 여과형 시설 등의 순으로 나타남

- 전체 시설 중 장치형 처리시설과 인공습지는 전체 시설의 약 64%인 것으로 조사되어, 이들 시설이 경기도에서 가장 선호하는 유형인 것으로 사료됨
- 또한, 비점오염원 저감시설이 설치되기 시작한 2002년을 시점으로 제1차 비점오염원 관리 종합대책의 마지막 해인 2011년까지 비점오염 저감시설은 총 42개소가 설치되었고, 제2차 비점오염원 관리 종합대책 기간인 2012년부터 2021년까지는 총 33개소가 설치된 것으로 조사되어 제1차 종합대책 시기에 비점오염 저감시설의 설치율이 상대적으로 높았음([그림 3] 참조)
- 2011년까지를 기점으로 장치형(여과형 시설은 장치형에 포함)과 자연형 시설로 분류하여 검토해 보면, 2011년까지는 장치형이, 2012년 이후에는 자연형이 우세한 것으로 파악됨
 - 수치적으로 보면, 2002년부터 2011년까지 장치형은 총 42개소 중 25개소인 것으로 조사되어 약 59.5%를 차지한 반면, 2012년부터 2021년까지는 자연형이 총 33개소 중 23개소로 약 69.7%를 차지하고 있는 것으로 나타남
 - 이는 제1차와 제2차의 비점오염원 종합대책의 정책적 방향성 차이에 따른 결과로 판단됨
 - 즉, 제2차 비점오염원 관리정책 방향은 불투수면적율과 물순환율 목표 설정의 의무화, 저영향 개발기법 도입 및 확산 정책에 따라 장치형보다는 자연형 시설의 도입이 상대적으로 많았기 때문으로 판단됨

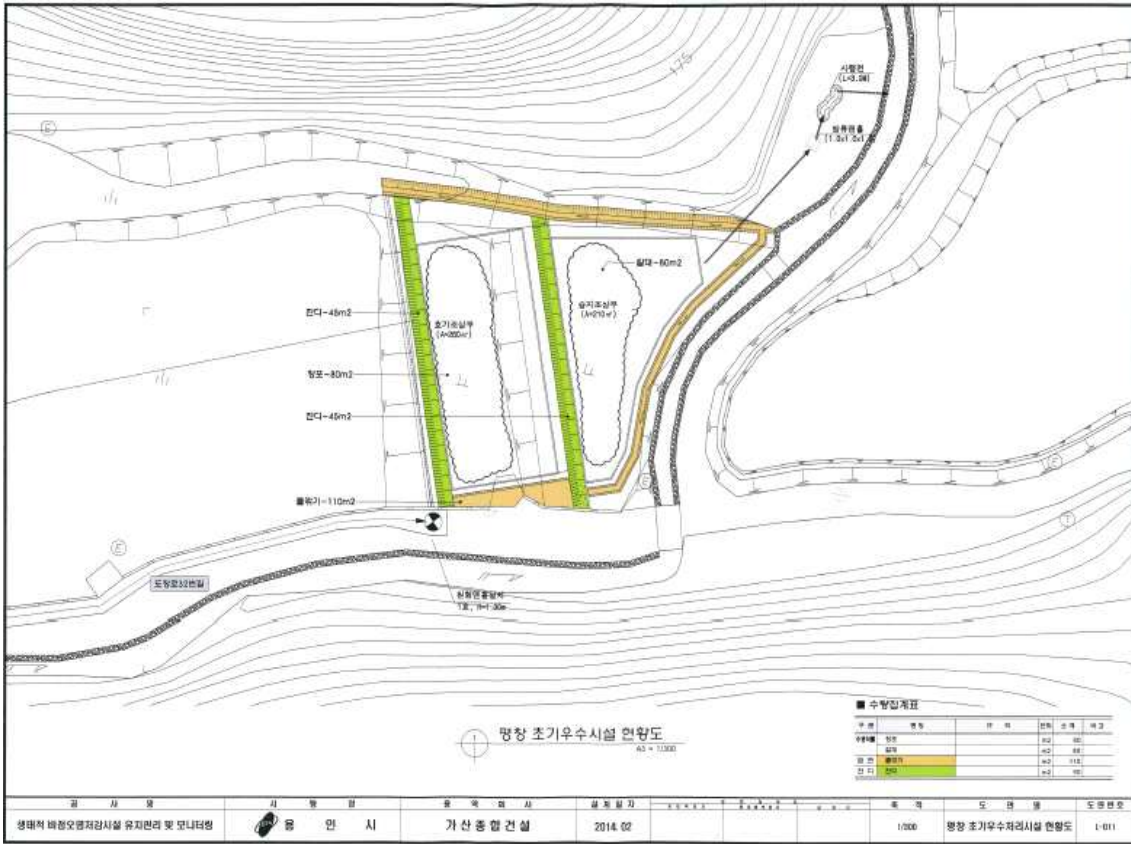
[그림 11] 평창습지 설계도면

- 평창습지는 2012년에 조성되었으며, 자연통풍형 호기조/습지조를 이용한 SNR 공법의 비점오염 저감시설임 (환경신기술 인증 제99호 및 검증 66호 획득 기술)
 - 본 공법은 자연통풍방식으로 공기가 공급되어 호기성 상태가 유지되는 호기조, 공기가 공급되지 않는 혐기/무산소조(습지)를 통과하며, 유입수 중의 오염물질을 제거하는 공정임
- 평창습지의 유입수는 인근 소하천의 상류부 취수구를 통해 유입되고 있으며, 유입된 물은 맨홀 형태의 습지 내 시설을 통해 분산방식으로 1차 호기조에 공급되고 있음
 - 따라서 평창습지는 지속적으로 유입수가 공급되는 방식으로 습지가 운영되고 있음
- 평창습지는 생태습지라기보다는 하나의 공법이나 기술적 습지에 가깝다고 판단됨
 - 습지를 분류하는 방식에 따른다면, 수직지하흐름형 습지로 구분할 수 있음

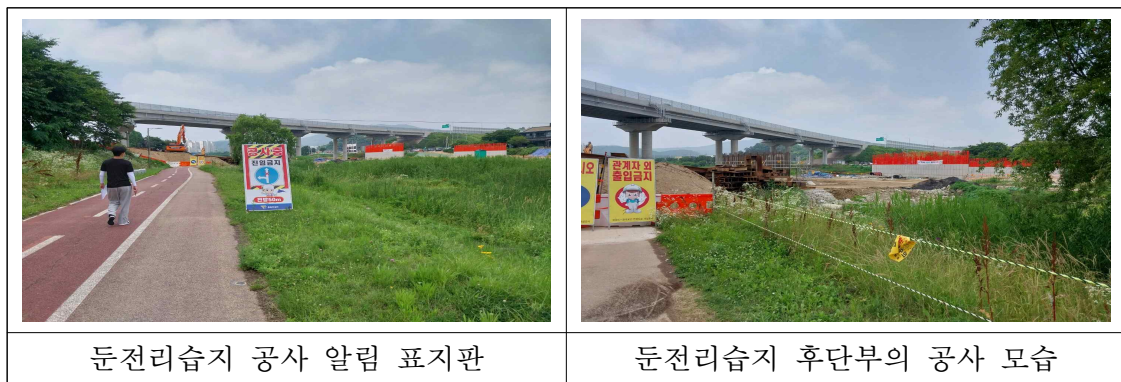
[표 45] 1차 조사 시 둔전리습지 현황 사진

- 이에 따라 전체적으로 연못 및 습지 내 물은 정체된 상태였으며, 일부 혐기화가 진행된 것으로 판단되었음
 - 육안으로 볼 때, 물이 검은색을 띠고 있었으며 부유물질도 많아 전반적으로 수질상태가 악화된 것으로 판단됨
- 사전조사 시와 비교하면, 유출부 침전지의 수량이 크게 줄어든 것으로 파악됨
- 습지 내 식생은 전과 비교하여 크게 성장한 것으로 판단되며, 후단 돌무덤 형태의 시설물은 파손된 상태로 계속 방치되어 있었음

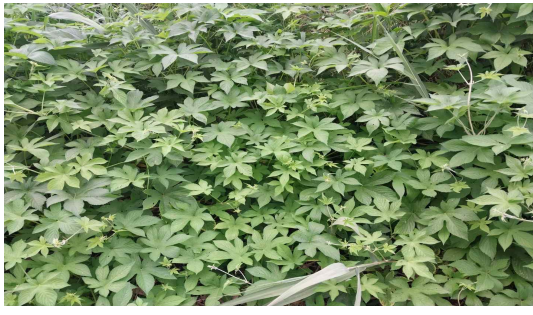
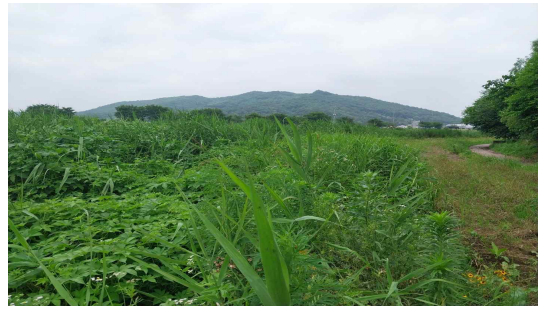
[표 47] 1차 조사 시 모현면습지 현황 사진

- 유입수가 유입되지 않고 있었으며, 식생이 많이 자란 상태였음
 - 외래종이 크게 자생하고 있어 이에 대한 관리가 필요할 것으로 사료됨
- 시설 주변의 식생은 예초된 상태로 관리가 잘 이루어지고 있었음

<p>모현면습지 내 외래종으로 보이는 식생</p>	<p>모현면습지 내 식생모습</p>

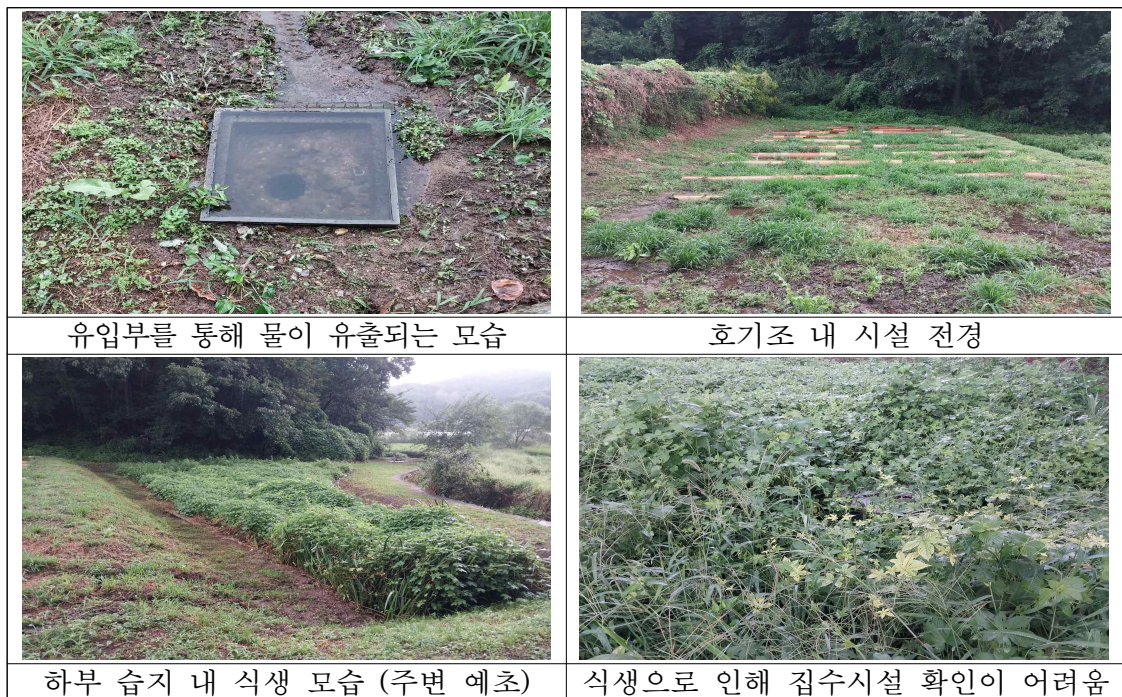
[표 50] 2차 조사 시 평창습지 현황 사진

- 유입수는 지속적으로 유입되고 있었으며, 유입부의 시설물 파손 상태는 그대로인 것으로 조사됨
- 식생은 전과 비교하여 더욱 무성하게 자라났으며, 이로 인해 유출부에 있는 집수시설이 육안으로 확인하기 어려웠음
 - 후단 습지조의 식생 중 외래종인 단풍잎돼지풀이 많이 보였으며, 이에 대한 제거 작업이 필요할 것으로 사료됨
- 유입수 및 유출수의 수질 상태는 육안상 모두 양호한 것으로 파악되었음

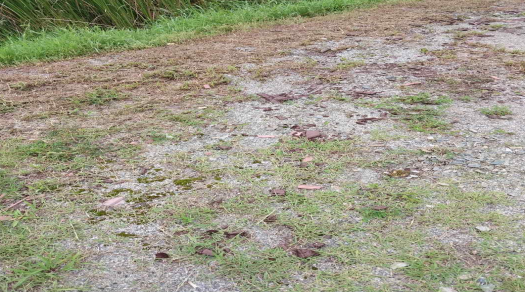
[표 51] 2차 조사 시 길업습지 현황 사진

- 유입수는 이번 조사에서도 없었으며, 연못 및 습지 등에 서식하고 있는 식생이 1차 때와 비교해 더욱 자라난 것으로 조사되었음
 - 특히 유출 전 침강 연못에는 부유식물이 크게 증가하였으며, 띠 모양의 횡단 구조물이 더욱 선명하게 보였음
- 전에 교체 공사한 목재 데크의 파편이 일부 인공습지 주변에서 눈에 띄었음

<p>유입부의 침전 연못 모습</p>	<p>목재 데크 공사 후 파편 모습</p>

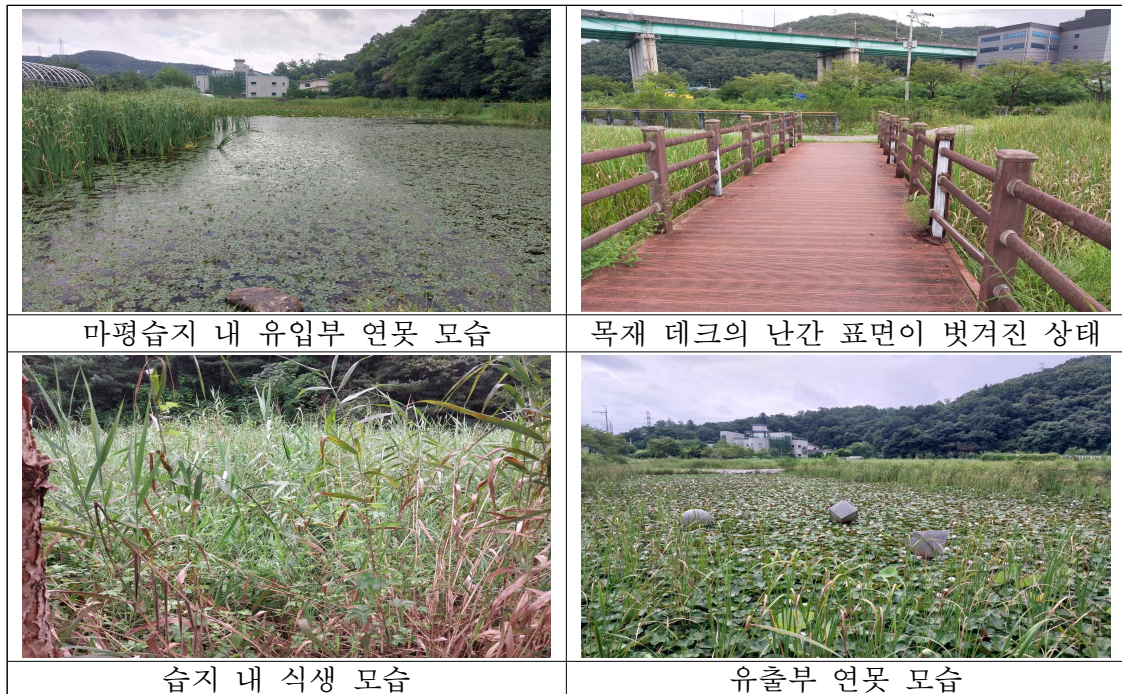
[표 53] 2차 조사 시 마평습지 현황 사진

- 조사 시 펌프시설이 가동되고 있지 않아 공급되는 유입수는 없었음
- 유입부에 있는 침전 연못 초입에는 수련이 무성하게 번식하고 있었지만, 후반부에는 수 표면에 많은 부유식물이 서식하고 있었음
 - 유출부의 침강지도 전과 마찬가지로 수련으로 가득 차 있었으며, 인공습지 내 식생도 증가한 것으로 조사됨
 - 식생 중에는 일부 생태교란종도 눈에 띄었음
- 습지 주변의 식생 정리는 잘 되어있으나, 습지 내 목재 데크 일부분의 표면이 벗겨진 상태인 것으로 조사되었음

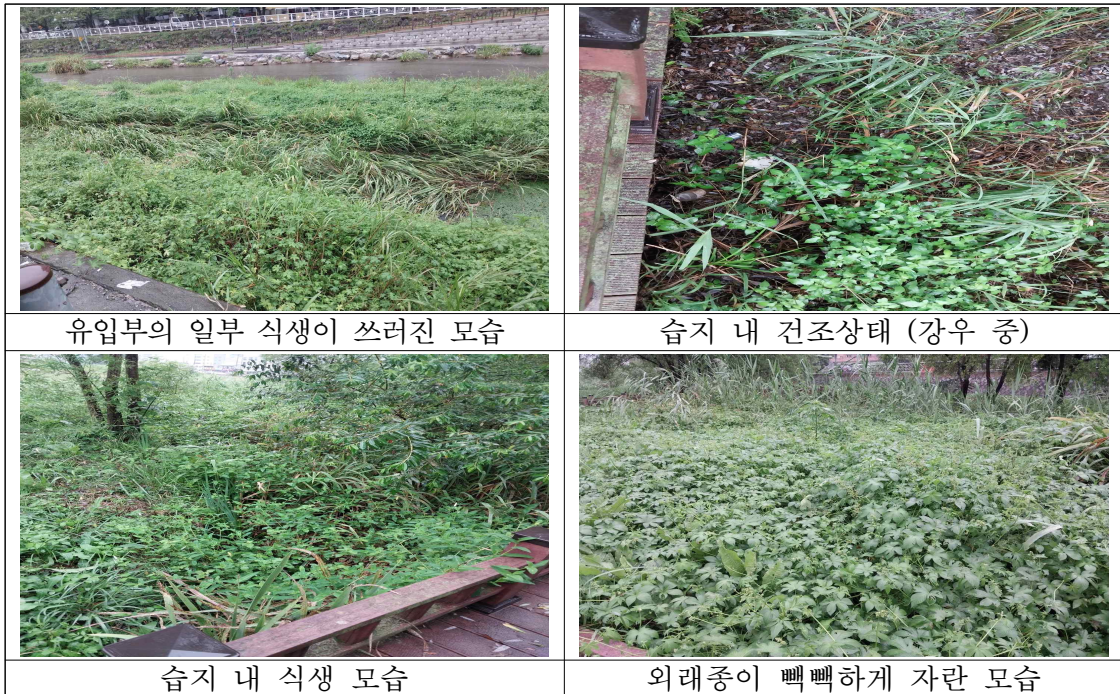
[표 54] 2차 조사 시 고림동습지 현황 사진

- 비가 오고 있는 상태에서 실태조사가 이루어졌지만, 유입부 내 물 흐름을 감지하기 어려웠음
- 또한 인공습지 내 일부 지점에는 물이 없는 건조 상태였으며, 전에 비해 식생도 크게 성장한 것으로 나타났음
 - 인공습지 내 식생 중에는 생태계 교란종인 가시박 및 단풍잎돼지풀 등도 많이 눈에 띄었음

- 또한 최근 기후에 따른 영향인지는 불분명하지만, 습지 내 일부 식생이 쓰러진 상태인 것으로 조사됨

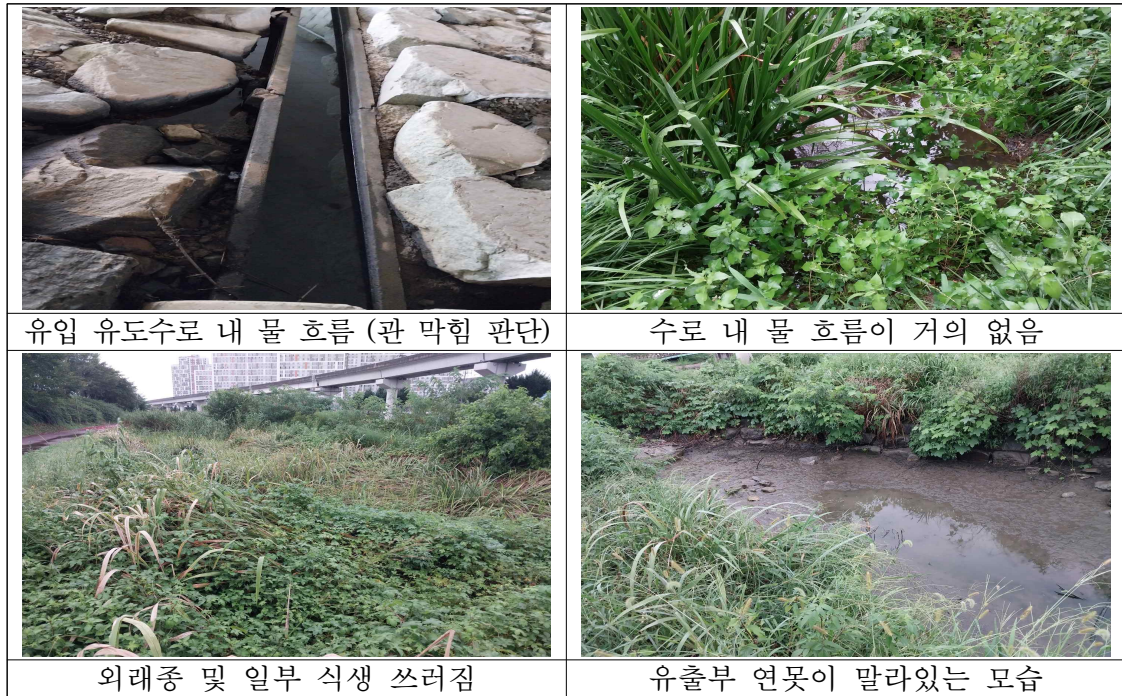
[표 55] 2차 조사 시 금학천습지 현황 사진

- 유입부의 유도수로에는 물이 잔잔하게 흐르고 있었지만 관로 내에는 물이 흐르지 않고 있었으며, 습지 유입부에서 유입도 거의 없었음
- 본 습지는 금학천에서 유도수로를 거쳐 관거를 통해 유입되지만, 관거 내에서 막힌 것으로 사료됨
 - 관거 유입구에 스크린 시설 등과 같은 여과시설이 없기 때문에 협잡물이 그대로 관거 내에 유입되어 내부에서 막힘현상이 발생한 것으로 사료됨
- 이로 인해 습지가 전체적으로 건조한 상태인 것으로 조사되었고, 조사 시 비가 약하게 내리고 있었음에도 불구하고 유출부의 침전 연못에는 물이 거의 없는 상태를 보였음
- 습지 내 식생은 정상적으로 성장하고 있었으나, 외래종이 눈에 많이 띄었음

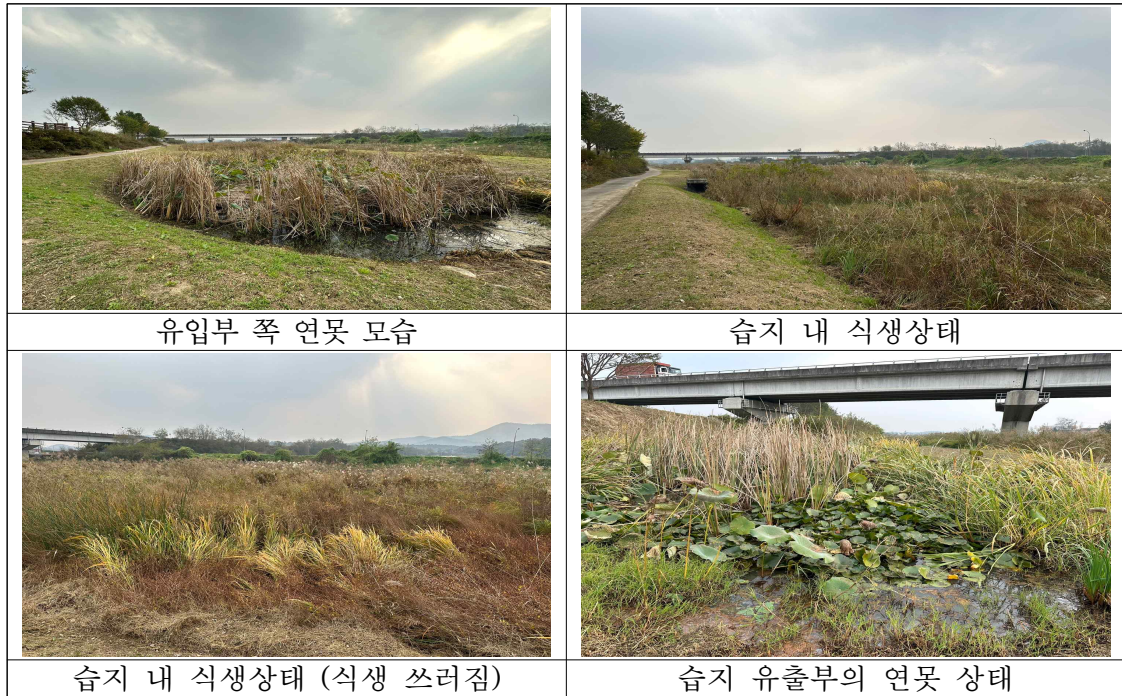
[표 60] 3차 조사 시 청미천습지 현황 사진

- 날씨 탓인지 식생 상태가 8월과 비교하여 큰 차이를 보이고 있었음
 - 기온이 크게 떨어지면서 습지 내 대부분의 식생이 시들거나 말라 있었으며, 일부 식생은 쓰러진 상태였음
- 물의 흐름은 없었고 일부 지대가 낮은 곳은 웅덩이 형태로 물이 고여있는 모습을 보였음
- 습지 주변은 비교적 잘 정리된 상태였으며, 예초 과정에서 발생된 것으로 보이는 잔재물 등이 고인 웅덩이 등에 떠있었음

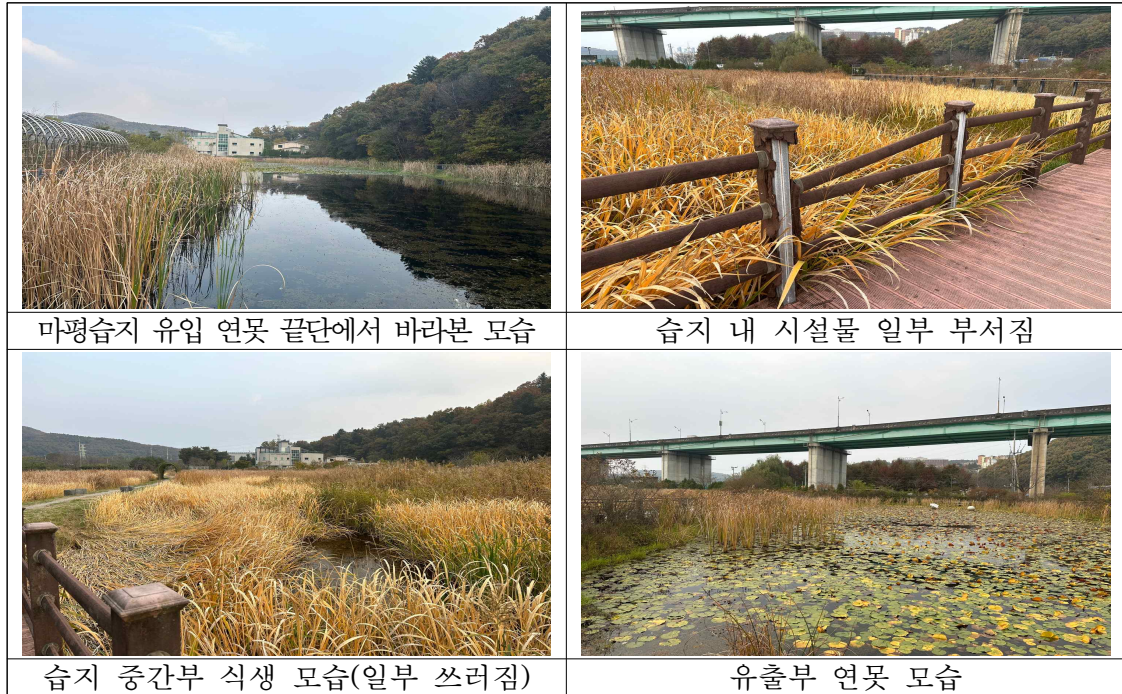
[표 64] 3차 조사 시 마평습지 현황 사진

- 습지 내 식생은 갈변화가 심하게 진행된 것이 눈에 띈
- 습지 유출부의 침전연못에는 자라가 서식하는 것이 확인됨
- 목재 산책로의 난간 부분이 일부 부서지거나 벗겨진 곳이 종종 눈에 띄었음

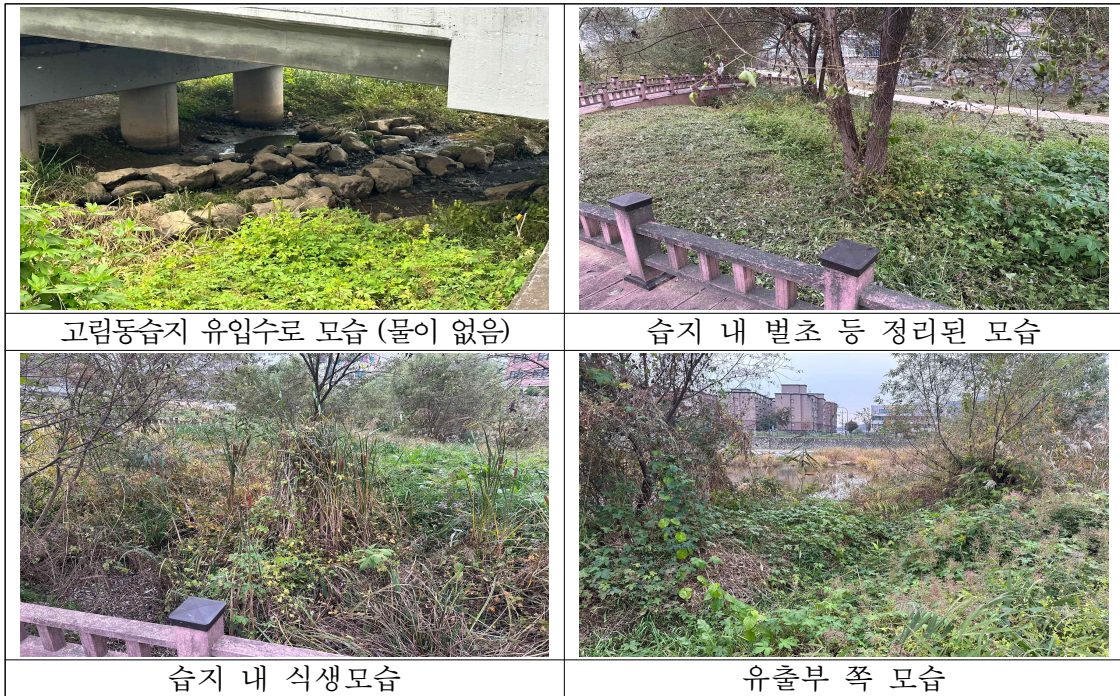
[표 65] 3차 조사 시 고림동습지 현황 사진

- 유입부의 침강연못에는 물이 고여 있으나 흐름은 없었고, 물이 고인 곳에는 개구리밥 등이 무성하게 서식하고 있었음
- 습지 내 식생은 일부 갈변현상이 일어나고 있었지만, 비교적 무성한 편이었고 환삼덩굴과 같은 생태계 교란종이 많이 서식하는 것으로 조사됨

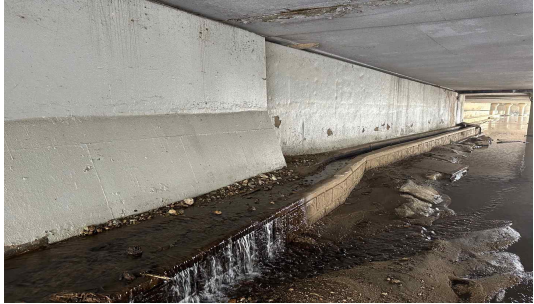
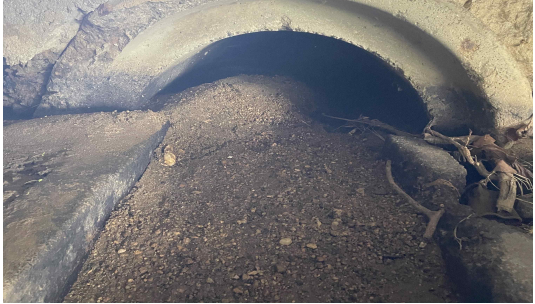
[표 66] 3차 조사 시 금학천습지 현황 사진

- 유입부의 유도수로부터 토사 및 혐잡물이 많이 쌓여 있었으며, 유입부 관수로 입구도 토사로 막혀있어 습지 내로 물이 유입되기 어려운 상태임
 - 유입부의 유도수로 초반에서부터 토사로 막혀 물이 넘치는 상황이었음
- 습지 내 갈대 등 식생은 대부분 쓰러진 상태였으며, 일부 지점은 환삼덩굴 및 단풍잎돼지풀 등 생태계 교란종이 우점하고 있었음
- 11월 17일에 강우 시 조사목적으로 현장을 방문했을 때 유입수로 막힘현상은 여전히 해소되지 않았고, 습지 유입부 청소 및 준설 등을 위해 습지 내 물을 빼는 작업이 이루어지고 있어 더 이상 수질조사 및 현장조사가 어려울 것으로 사료됨

유도수로가 토사로 막혀 넘쳐 흐르는 모습	유입관로 앞단에 토사로 막힌 모습

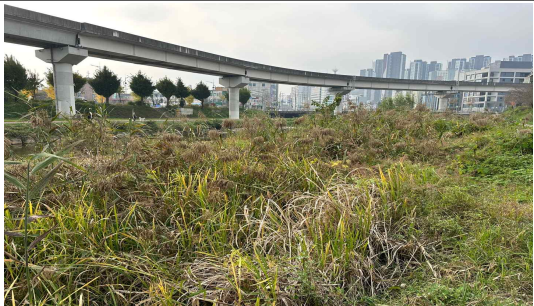
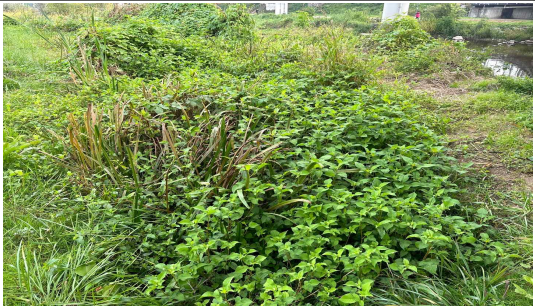
습지 내 식생모습 (식생이 많이 쓰러짐)	습지 내 생태계 교란종이 무성함

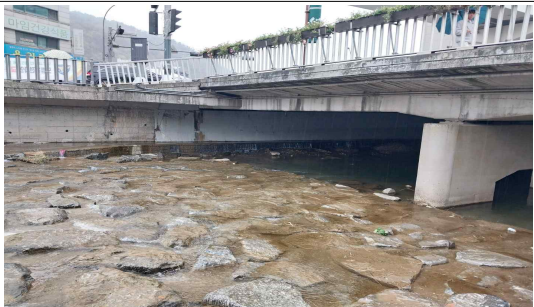
11월 17일 강우 시 방문(습지 유입수로 시작 부분에서 토사로 막혀 물이 넘치는 모습)

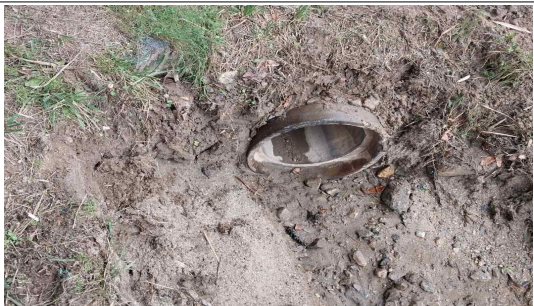
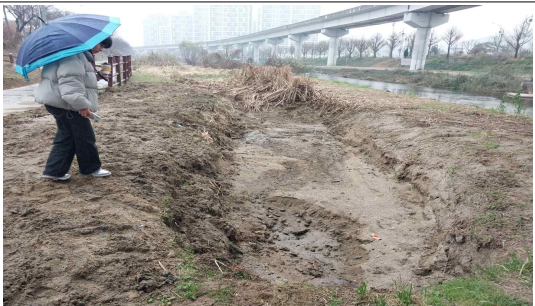
11월 17일 강우 시 조사에서 유입부 청소 및 침전연못이 정리된 후 준설된 모습

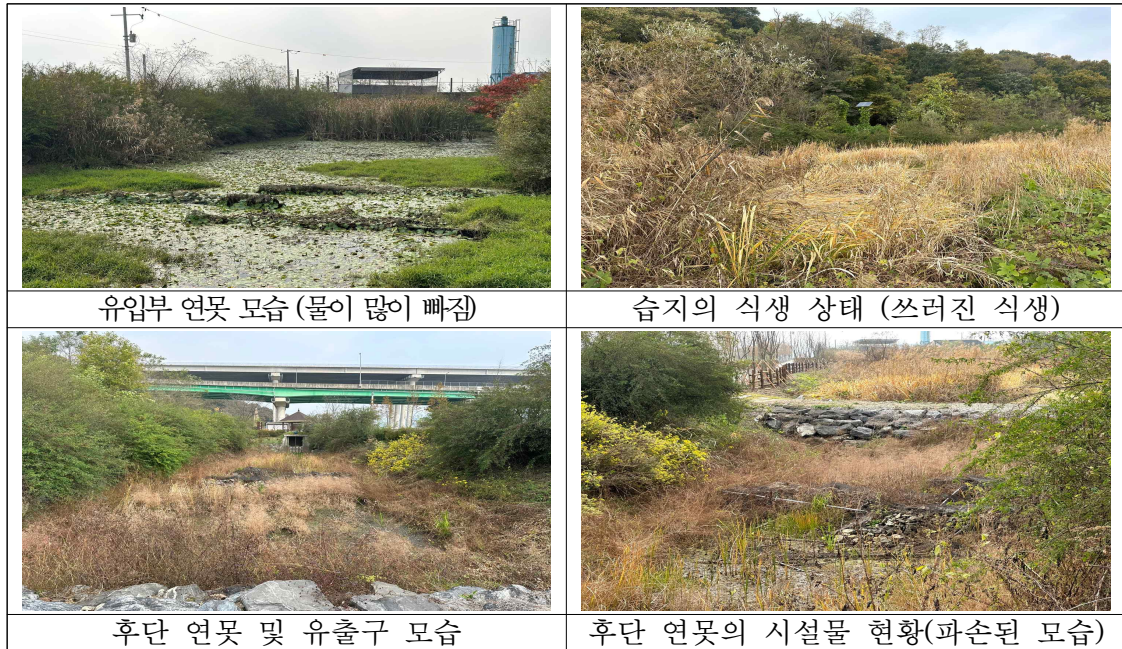
[표 68] 3차 조사 시 초부리습지 현황 사진

- 초부리습지는 지속적으로 유입수가 없었으며, 유입부 연못이 전 조사 시와 비교했을 때 물이 많이 빠진 상태였음
 - 습지 내에도 물이 중간에 고여 있을 뿐 흐름은 없는 것으로 조사되었음
 - 유입없이 물이 정체되면서 혐기화가 진행되는 것으로 보이며, 물에서 냄새가 나는 것으로 조사됨
- 습지의 식생은 전 조사 시와 비교하여 갈변현상이 뚜렷하게 나타났고, 갈대 등도 쓰러져 있는 곳이 많았음
- 기타 시설물 중 후단 연못의 파손된 시설은 그대로 방치되어 있었으며, 부서진 주변 목재 울타리는 지난 10월 19일 수리된 상태로 유지되고 있었음

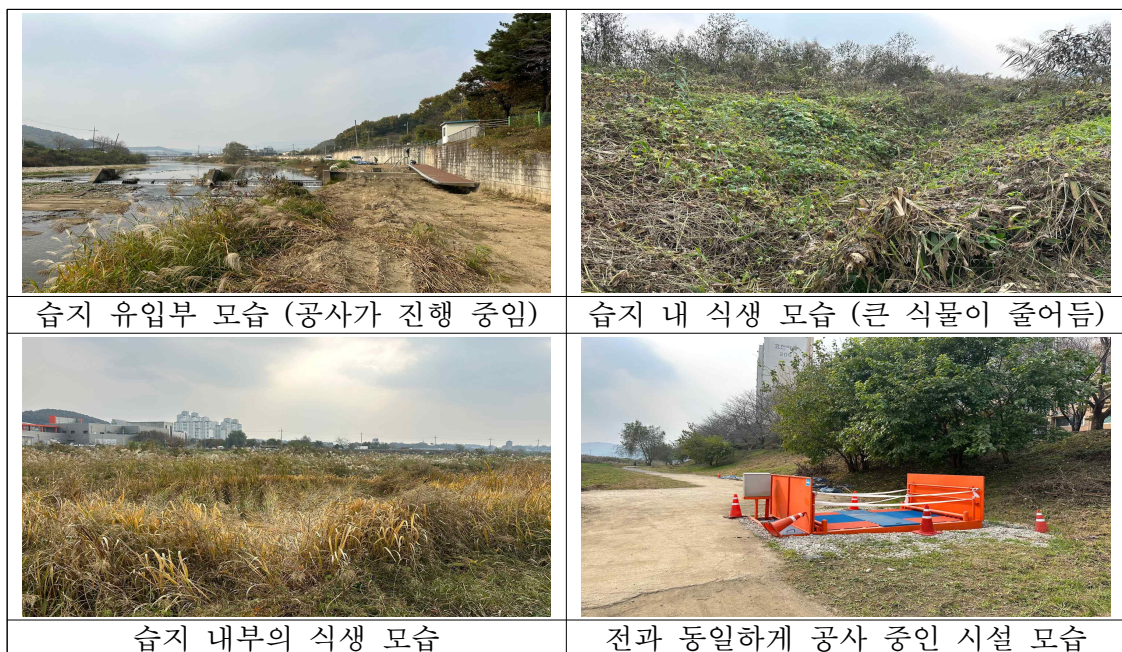
[표 69] 3차 조사 시 모현면습지 현황 사진

- 습지 내부는 마른 상태인 것으로 파악되었고, 습지 내 식생도 전에 비해 많이 줄어들었으며, 기온이 저하되어 말라가고 있는 것으로 파악됨
- 유입부 쪽에는 공사가 진행되는 것으로 파악되었고, 습지 내부로도 대형 차량의 출입이 있었던 것으로 조사됨

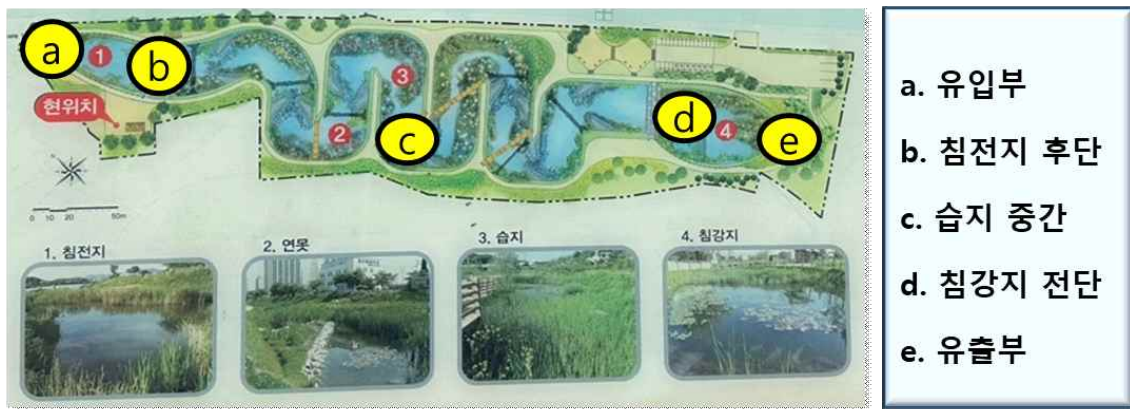
[그림 22] 길엽습지 내에서 습지요소별 시료채취 지점

- 습지 내 구성요소에 따른 수질적 변화 및 처리효율을 검토하기 위하여 습지 유입부, 습지 전, 중, 후와 습지 유출부 시료를 채수하여 기존의 유입, 유출수 외 3개의 시료를 추가로 채수하였음
- 이에 따른 조사지점은 아래의 [그림 22]에 제시하였음

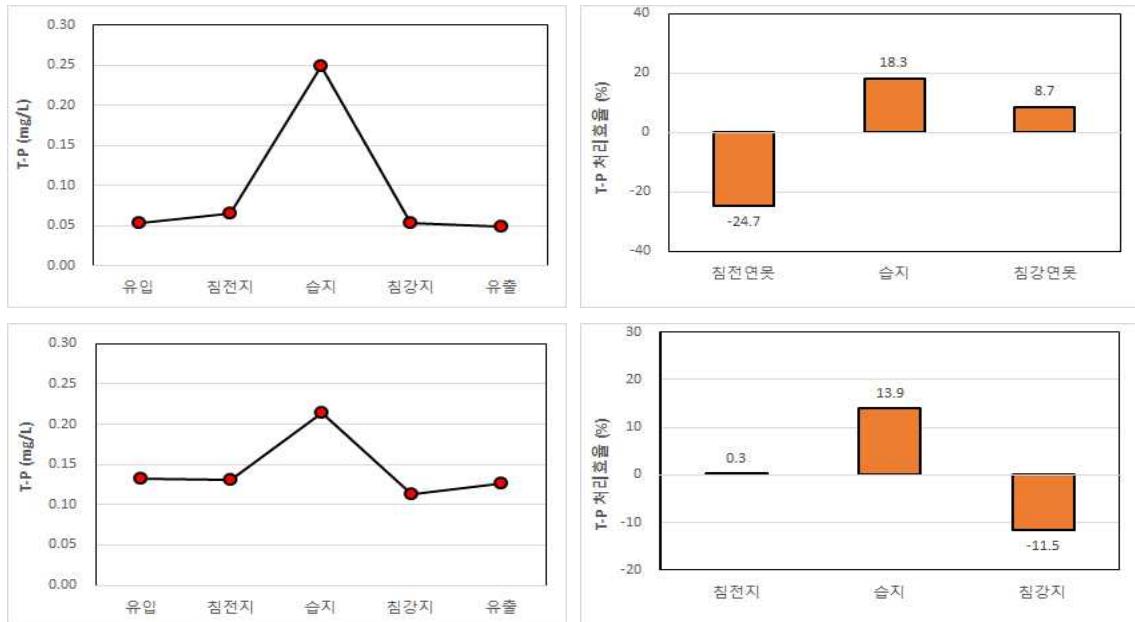
[그림 57] 2차(위) 및 3차(아래) 조사 시 마평습지 요소별 T-P의 농도변화 및 처리효율

- T-P의 경우, 2차 및 3차 조사 모두 습지 내에서 의미있게 농도가 높아졌으나 습지 후단에서 다시 크게 감소하는 경향을 보였음
- 전체적으로 T-P 농도는 습지 내에서 저감되는 것으로 나타났고, 침전연못 및 침강연못에서는 농도가 증가될 우려가 있으므로 설계 및 관리적 측면에서 관심이 필요한 것으로 보임

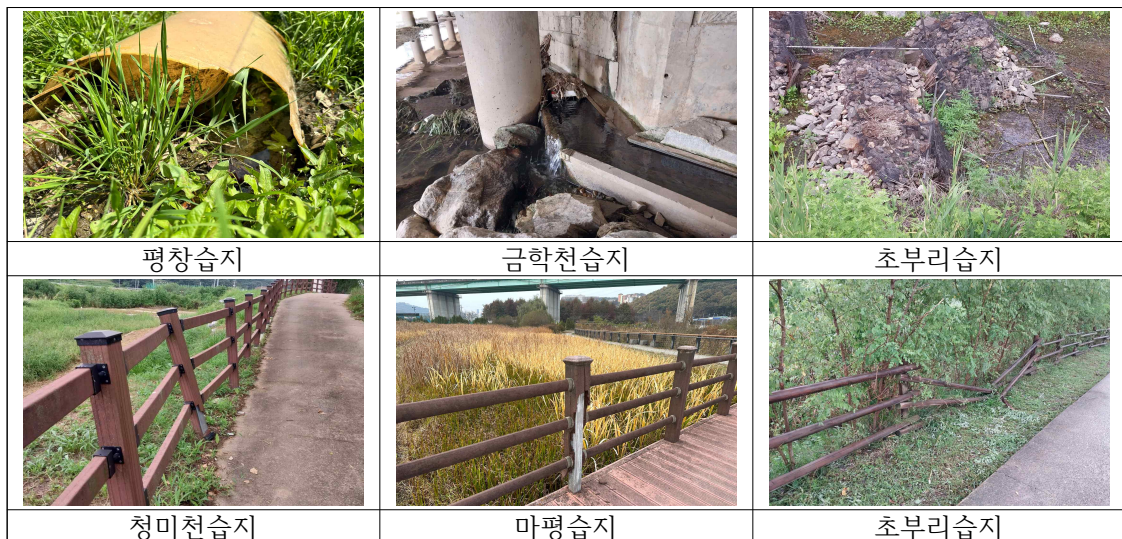
[표 92] 지점별 파손된 시설물 현황

- 이들 시설물들은 육안으로 확인되는 문제점이며, 예산이 확보된다면 충분히 수리가 가능할 것으로 사료됨

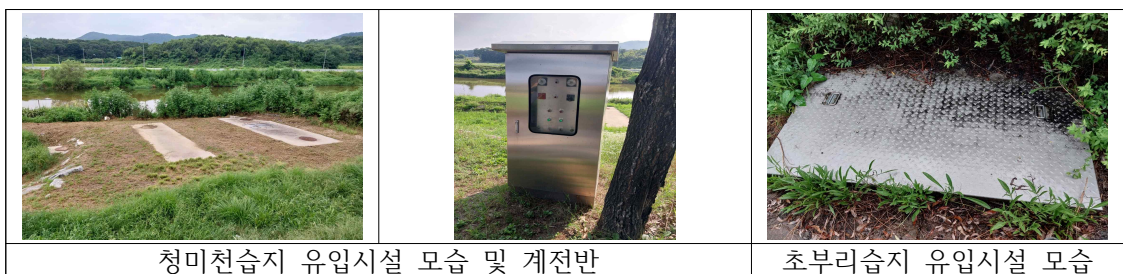
[표 93] 청미천습지 및 초부리습지 기계시설 전경

- 용인시에 설치된 많은 시설은 상류부에 취수구를 두고 수두 차에 의한 자연유하 방식으로 운영되고 있지만, 일부 습지는 기계식으로 펌핑하여 습지에 유입수를 공급하는 방식으로 운전되는 습지도 있음
 - 이와 같이 펌프를 이용하는 습지는 하수처리수를 공급하기 위한 목적과 하천 및 하천 내 비점오염 유출수를 공급하는 경우가 있었음
 - 하수처리수를 재처리하기 위한 압송방식은 길업습지 및 마평습지이며, 이들은 하천수의 유지유량 확보를 목적으로 하고 있음
 - 따라서 이들 습지는 주로 밤에 운영되고 있었으며, 대부분 항상 가동할 수 있는 상태를 유지하고 있었음
 - 하지만 청미천습지와 초부리습지는 하천 비점오염 물질의 수질정화를 목적으로 하고 있으며, 하천과의 위치 차로 인해 펌프를 활용하여 습지에 유입수를 공급하고 있음
 - 이들 시설은 주로 지하에 설치되어 있고 외부에서 시설 확인이 어려워 정상적인 가동상태를 확인하기 어려웠음
 - 이에 강우 시 시설가동 여부를 확인하기 위하여 10월 19일 비오는 날 현장을 방문하여 확인해 보았지만 시설이 가동되지 않고 있었음

- 펌프시설을 포함하여 유입부 시설들이 정상적으로 가동될 수 있도록 항시 점검할 수 있도록 관리시스템 구축
- 발생하는 문제점에 대한 원인별 분석을 통해 Trouble Shooting 방안 마련

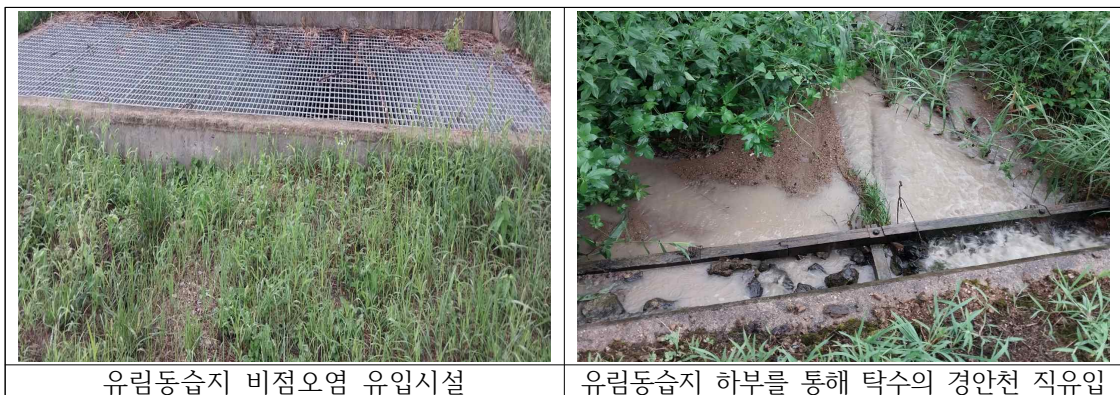
[표 95] 유림동습지 비점오염원 직방류 현황

- 하수처리수를 대상으로 하는 길업습지와 마평습지는 SS 및 BOD의 유입농도가 매우 낮아 습지에 의한 처리효과가 적절하게 나타나지 않았음
 - 대부분 항목에서 습지에 유입된 직후인 침전연못에서 오염도가 크게 증가하는 경향을 보였고, 침강연못에서도 미약하게 농도가 증가하는 경우가 많았음
 - 이는 유입수의 농도가 낮은 것도 원인이지만, 침전지 및 침강지가 적절하게 관리되지 못하여 발생한 문제일 수도 있으므로 충분한 추가 검토가 필요함
 - 특히 이들 연못에는 대부분 수련이나 연꽃 등이 무성하게 자라고 있었으므로, 이에 따른 영향은 없는지 검토할 필요가 있음
 - 또한, 수질적 안전성을 확보하기 위해서는 침강연못에서 방류되기 전 돌쌓기형 여과시설이나 지하흐름형 습지시설을 구성하는 등 구조적 개선방안을 검토해 보는 것도 바람직함
 - 앞서 돌쌓기형 여과시설 전후에 수질개선 효과가 있었던 것으로 분석되었고, 또한 평창습지의 지하흐름형 습지의 처리효율이 높게 나타난 점을 고려하여 이를 응용한 복합공정 적용 방안을 검토해 볼 수 있음
- 인공습지는 비점오염 유출수를 처리하기 위한 시설이므로, 주변으로부터 강우 시 집중적으로 하천에 유입되는 비점오염원이 있을 경우 병행 처리할 수 있도록 방안을 마련하는 것이 바람직함
 - 유림동습지의 경우 중간 부분에 대규모 비점오염원 유입시설이 있지만, 습지 내 하부 관로를 통해 경안천에 직접 유출되고 있어 경안천 수질오염원으로 작용할 수 있음
 - 이와 같은 경우, 유림동습지로 유입시켜 처리할 수 있도록 방안을 마련함으로써 비점오염 유출수가 그대로 하천에 방류되는 것을 막고, 비점오염 유출부하량을 줄일 수 있도록 하는 것이 바람직함
