용인시 습지실태 조사를 통한 효율적인 습지조성 및 개선방안 마련 연구

연구기관: (사)경기도물산업협회

2023. 12. 15.

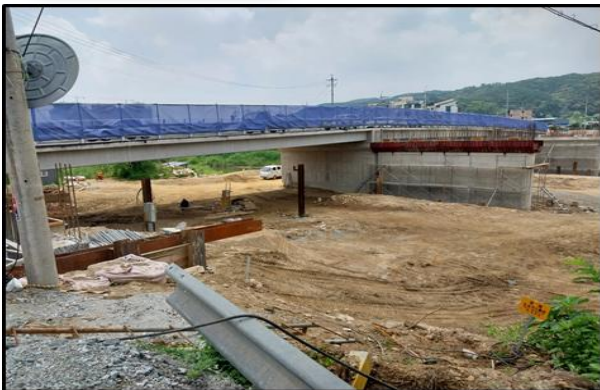
- 2차 조사부터 체크리스트를 활용하여 조사
 - 각 습지 특성을 고려하여 습지별로 작성
 - 현장 확인 가능한 범위에서 항목설정
- **금어천습지 및 둔전리습지는 습지 내 공사로 인해 2차 조사부터 배제됨**

금어천습지 유입부 공사모습

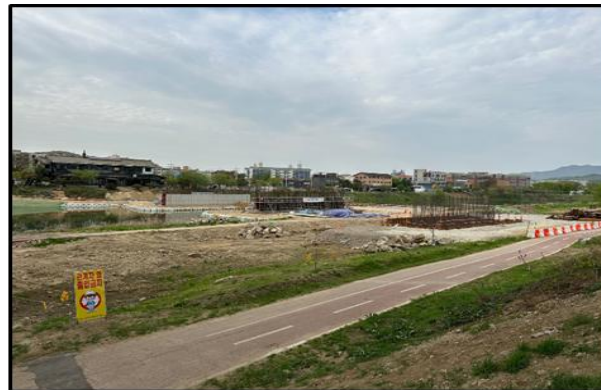
둔전리습지 유출부 공사모습

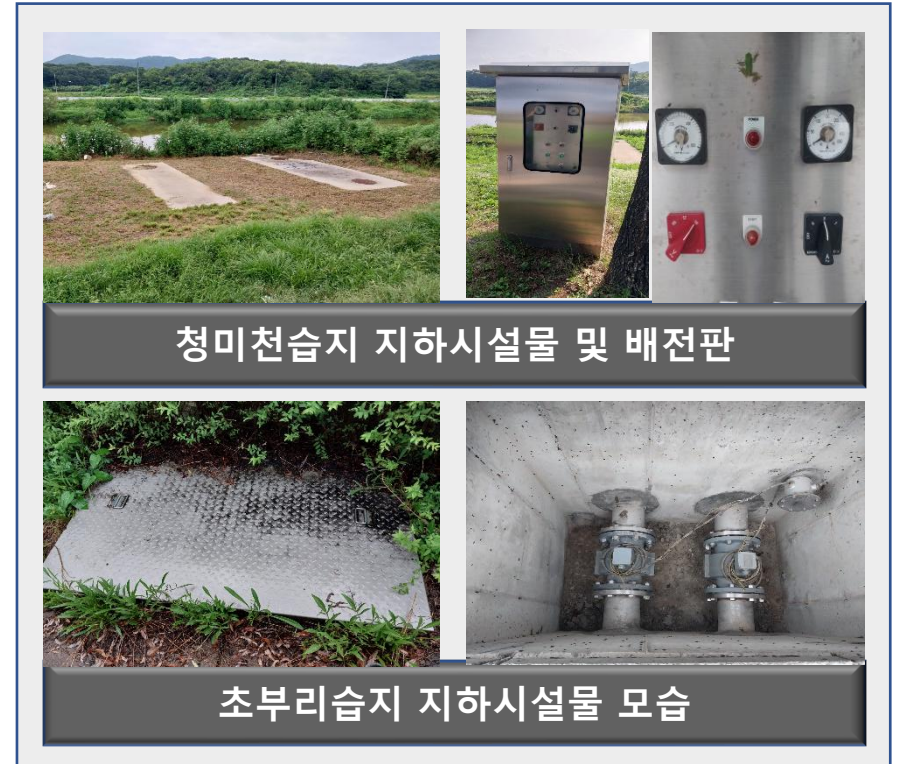
- 정상 가동되는 것을 확인하지 못했음

초부리습지

- 정상 가동되는 것을 확인하지 못함
- 펌프시설이 고장난 것으로 확인됨

청미천습지 지하시설물 및 배전판

초부리습지 지하시설물 모습

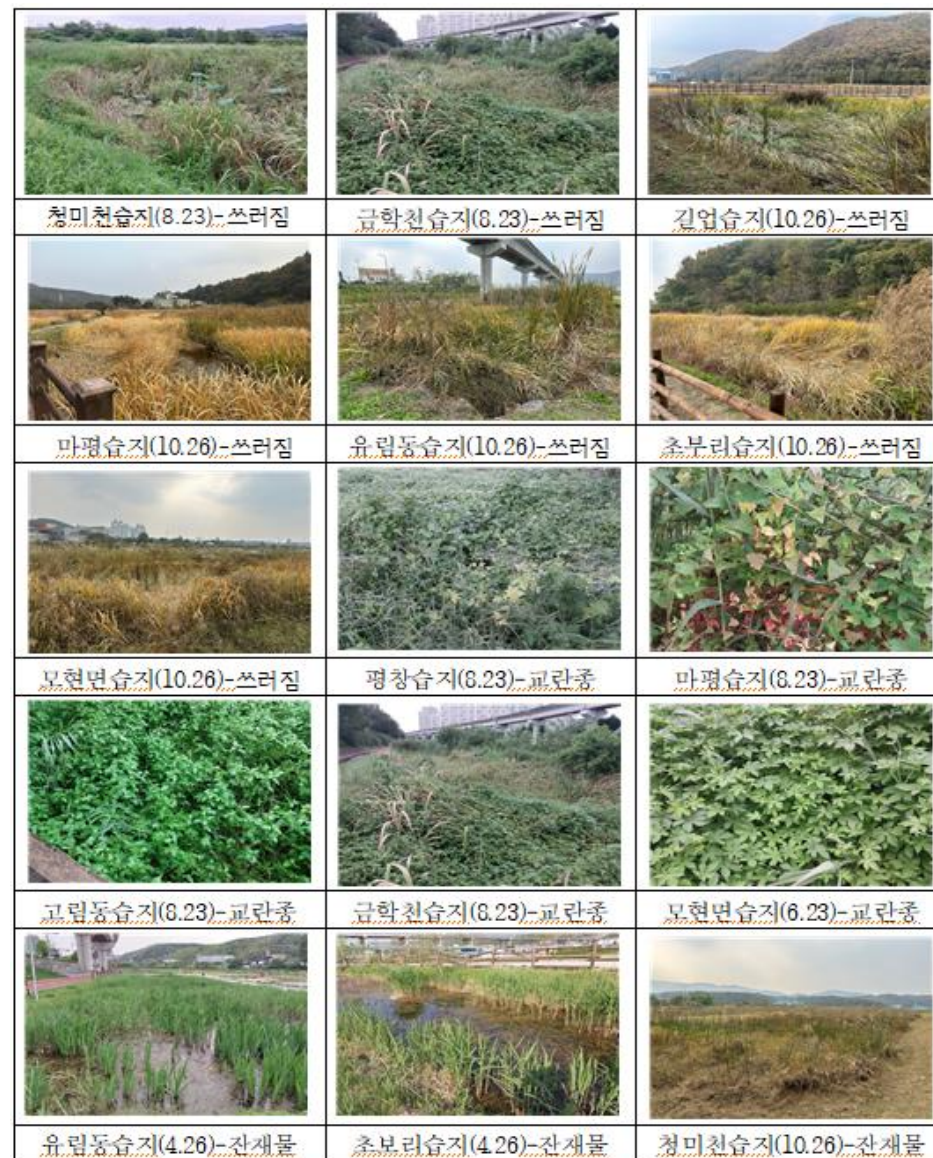
1 식생 쓰러짐

- 8월 조사 이후 나타나기 시작
- 수체 내 오염원으로 작용하지 않도록 관리

2 생태교란종 우점 방지

- 주기적인 식생 관리
- 토종 식물이 잘 자랄 수 있는 환경조성

3 예초 후 사후 관리 철저

- 적절한 반출 처리
- 잔재물에 의한 재오염 방지

4 예초 빈도 검토

- 지역적 특성을 반영하여 예초 빈도 조절
- 주민 동선, 생태연속성, 자연상태, 습지목적 등

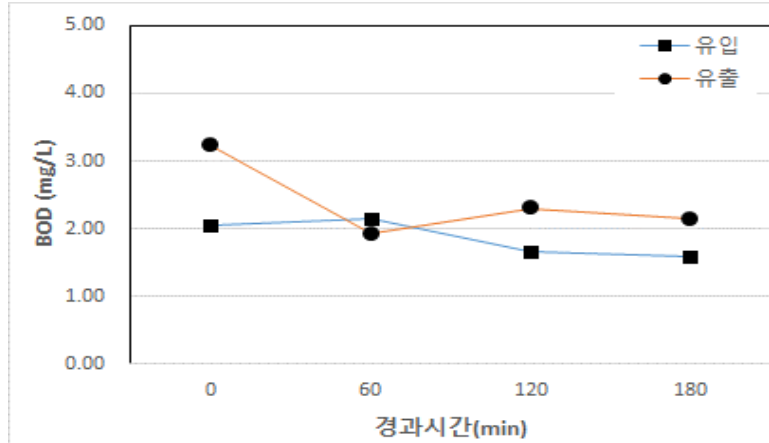
BOD 저감효율: -29.1%

TOC 저감효율: -1.8%

T-N 저감효율: 57.2%

T-P 저감효율: 43.6%

SS 저감효율: -235.7%

- ☞ 길업습지 1차 조사 결과, 유기물질 및 SS의 처리효율은 음의 효율을 보인 반면, 영양물질에 대한 처리효율은 양의 처리효율을 보였음
- ☞ 이와 같은 결과는 유입 원수가 하수처리수인 점과 인공습지의 오염물질 제거 특성이 반영된 결과로 판단됨

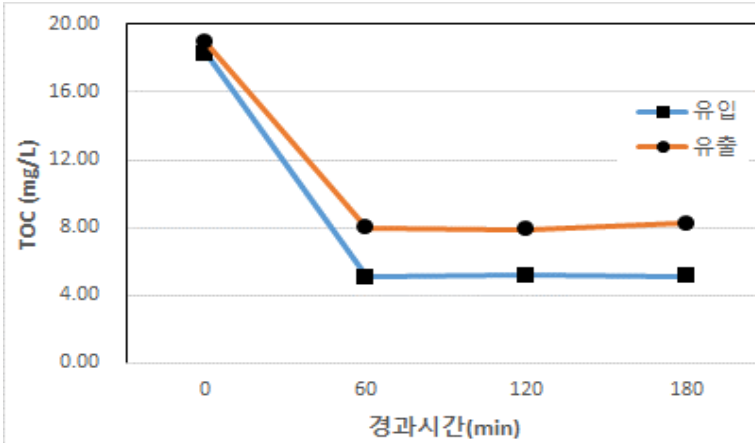
BOD 저감효율: -178.1%

TOC 저감효율: -27.8%

T-N 저감효율: 84.5%

T-P 저감효율: 46.3%

SS 저감효율: -8.1%

- ☞ 마평습지도 길업습지와 마찬가지로 유기물질 처리효율은 음의 효율을 보인 반면, 영양물질은 높은 양의 처리효율을 보였음
- ☞ 특히 BOD는 -178%로 유입수 농도 대비 유출수 농도가 약 2.8배 증가한 것으로 나타난 반면, T-N은 84.5%의 높은 처리효율을 보였음

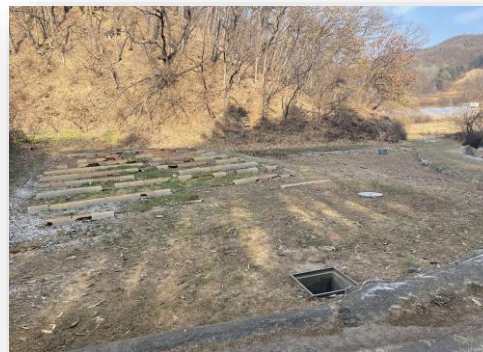
- 11월 16일 조사
- 침투형 습지
- 유입/유출 각 3개 채수

- SS, BOD, TOC의 처리효율이 50% 이상으로 조사됨
- T-P는 1.0%로 낮았음

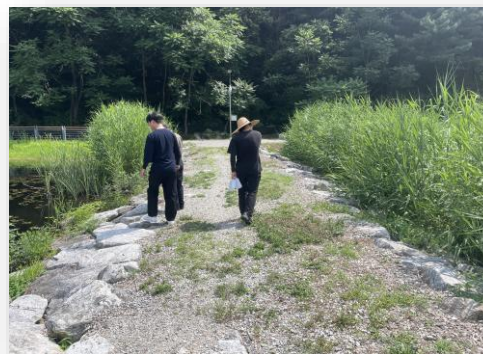
- 11월 27일 조사
- 돌쌓기형 여과시설
- 유입/유출 각 3개 채수

- 침투시설보다는 처리효율이 떨어지지만 SS 및 BOD가 각각 49.1%, 50.4%로 조사됨
