최종보고서

환경정책연구 (수질관리)

**팔당수계 내 개인하수처리시설의
사물인터넷(IOT) 기술 활용 및 구축방안 연구**

연구결과보고서

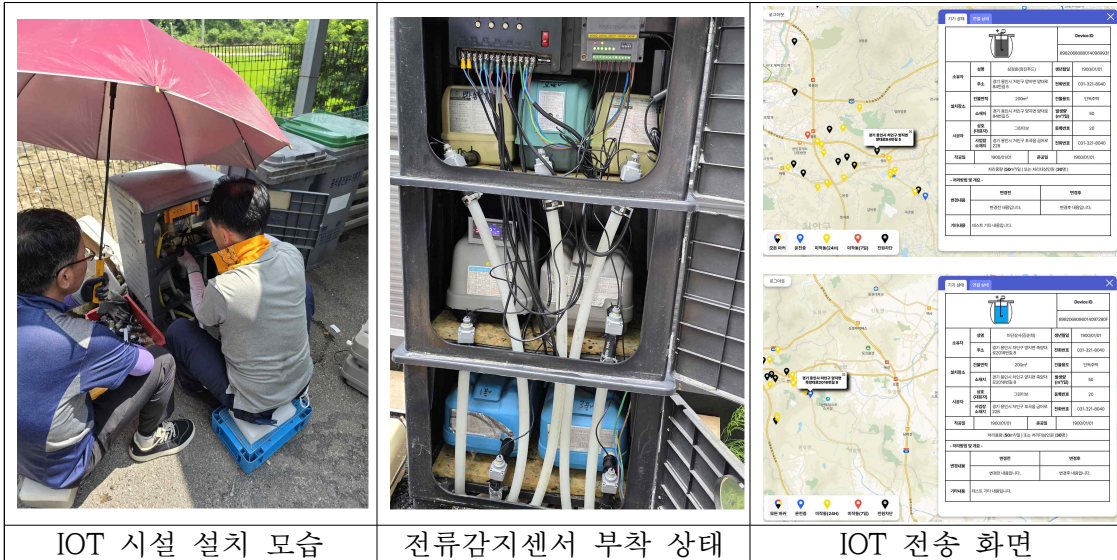
[그림 20] IOT 시설 설치 및 설치된 모습, 전송된 화면 모습

시설의 관리상태를 원격으로 확인할 수 있음

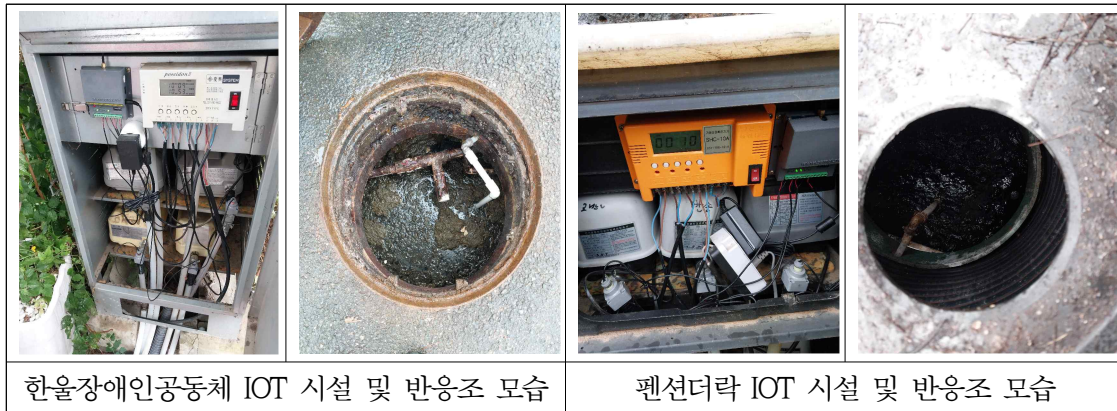
[그림 22] 비정상 가동상태를 확인하기 위해 방문한 시설 모습

- 결과적으로 IOT 시설을 설치한 곳에서 정상적인 가동상태를 원격으로 확인할 수 있었으며, 비정상 가동 시 일정 기간 관찰 후 현장을 방문하여 문제해결이 가능하다는 사실을 확인할 수 있었음
 - 따라서 본 IOT 시설을 활용한다면 시설관리에 유용하게 활용이 가능할 것으로 판단되며, 이는 생물학적 처리공정에서 중요한 인자인 폭기상태를 정상적으로 운전함으로써 수질개선에 기여할 수 있다는 긍정적인 결과로 판단됨
 - 다만 앞서 조사된 수질상태와 연결하여 분석해 보면 시설이 정상 가동된다고 해도 수질적 안전성을 확보하기 어렵다는 사실을 알 수 있음
 - 결과적으로 가동상태 확인기기는 시설에 대한 운전상태 감시 및 관리에 이점이 있지만, 시설 및 관리적 문제에 따른 수질악화를 근본적으로 해결하기에는 미흡한 면이 있으므로 수질까지 동시에 평가할 수 있는 시스템으로 발전시키는 방안이 마련되도록 할 필요가 있다고 판단됨

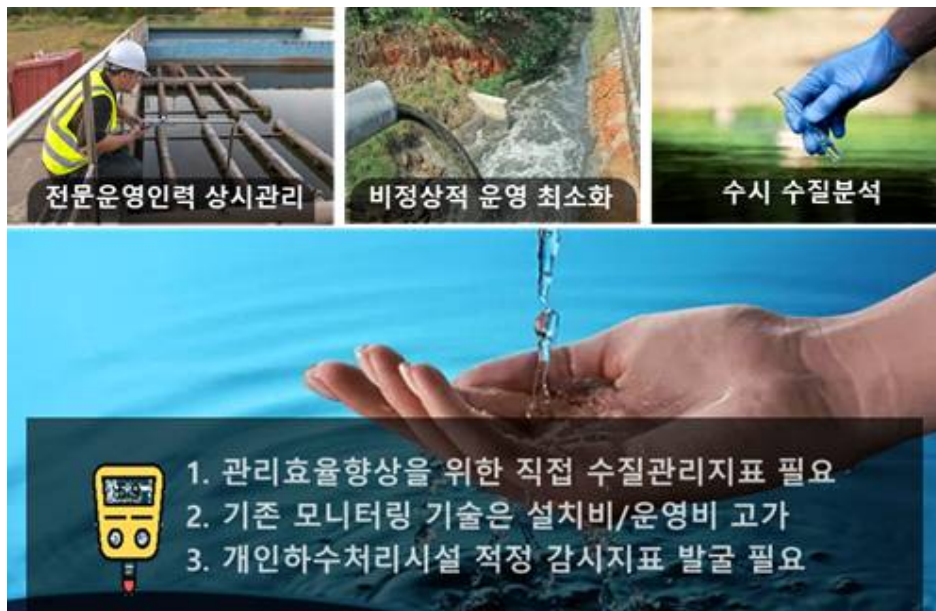
[그림 23] IOT 기술 역할 및 수질지표 개발 필요성

- 본 연구에서는 가동상태만을 파악하는 것만으로는 적절한 수질상태로 처리되고 있는지 확인할 수 없다는 점을 고려하여 정상적인 방류수 수질상태를 확인하기 위한 방안도 같이 검토하였음
 - 앞에서 설명한 바와 같이 공기공급 설비의 미가동상태로 인해 처리가 적정하게 이루어지지 못했던 문제는 공기공급 설비의 가동상태를 확인하고 이를 정상화할 경우 상당부분 개선이 가능할 것으로 판단됨
 - IOT 기술을 적용하여 시설의 운전상태를 확인할 수 있는 관리시스템을 구축한다면 전문인력 부족 문제 및 시설의 비정상적 운영에 따른 문제는 어느 정도 해결이 가능함
 - 하지만 생물학적 처리는 산소가 정상적으로 공급되더라도 여러 다른 요인에 의해 수질 악화 문제가 발생할 수 있으므로, 실제 수질 안전성 확보를 위한 하수처리시설의 적정 처리 여부를 확인할 수 있는 지표 도입이 필요함
 - 즉 실시간으로 수질상태를 측정하고 이상 유무를 판단하여, 이상 발생 시 신속하게 대응할 수 있는 수질 감시 지표가 필요함

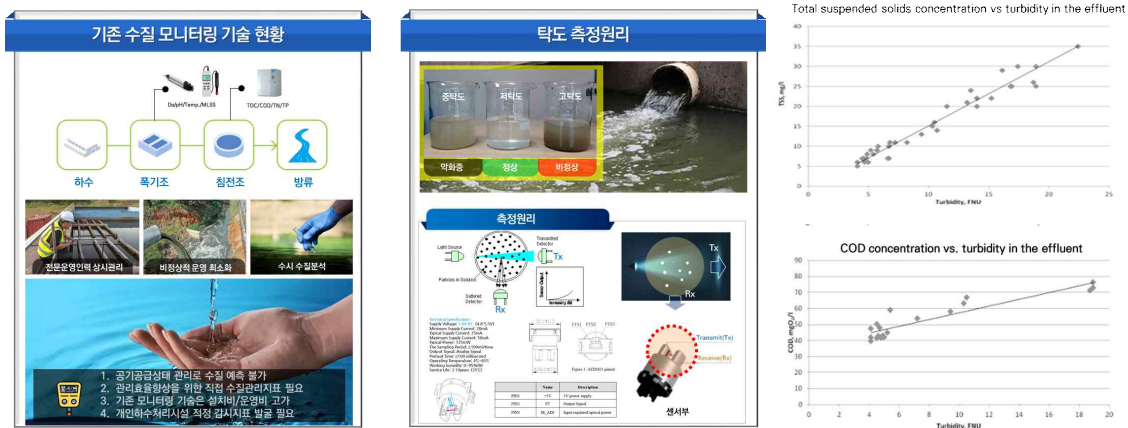
[그림 25] 개인하수처리시설 처리상태 모니터링 방안 (탁도센서 원리 및 수질 연관성)

- 본 연구에서는 향후 비용효율성 및 경제성 등을 고려하여 기존의 탁도계를 활용하지 않고 직접 제작하는 방안을 강구하였음
 - 이는 향후 현장 적용 시 비용 문제로 보급에 어려움이 있을 수 있다는 점을 고려한 것임
- 먼저 탁도와 타 수질항목과의 상관관계를 분석해 보았음
 - 실제로 탁도 평가가 다른 수질항목과 연관성이 높다는 사실은 Zbigniew Mucha 와 Przemysław Kułakowski(2016년)³²⁾ 연구결과에서도 알 수 있음
 - [그림 25]는 탁도의 측정원리 및 SS와 COD의 상관성 등에 대해 분석한 결과를 보여주는 것으로, 탁도 측정을 통해 간단하게 수질상태를 평가할 수 있다는 사실을 알 수 있음

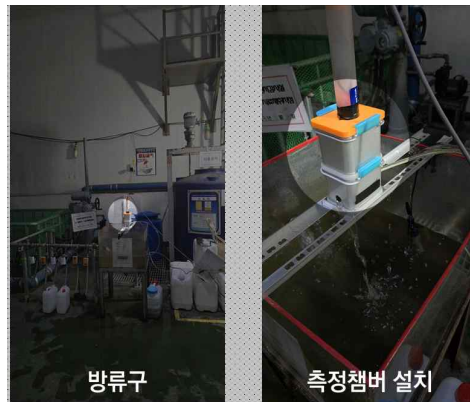
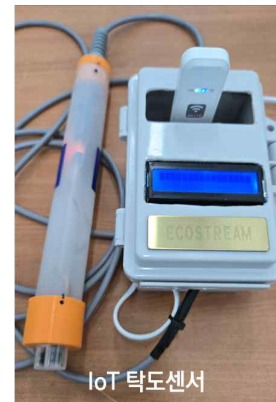
[그림 28] 현장 실험용 탁도센서 및 현장 설치 모습

- 본 연구는 Lab test를 통해 시스템 보정 및 탁도 값 정확도 검토, 통신상태 점검 등을 수행하였고, 구축된 시스템을 기반으로 용인시의 기흥레스피아에서 현장 연속실험을 진행하였음
- 기존 실험실용 프로토타입을 바탕으로 방수 및 내구성을 고려한 하우징을 설계하였고, 센서의 헤드부분은 하수처리시설 방류구에 침수할 수 있는 구조로 개선하였으며, 센서는 측정 챔버를 별도로 구성하여 밀폐형으로 설치된 개인하수처리시설에서도 적용이 가능하도록 설계하였음
- 현장 연속실험은 10월 2일부터 10월 15일까지 진행하였으며, 현장 적용시험 및 스파이킹 실험 등을 통해 현장 적용 시 통신상태 및 수질 전송상태, 이상 발생 시 감지 가능성 및 정상 신호 여부 등에 대하여 검토하였음

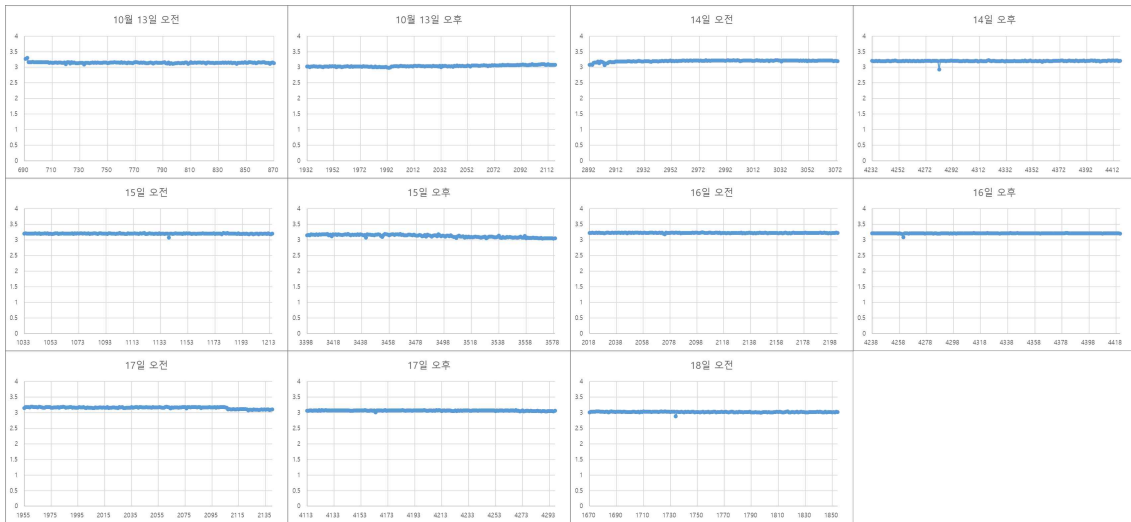
[그림 30] 정상 운영 시 탁도 값 변화(10월 13일 ~ 10월 18일)

- 최종적으로는 현장 적용을 위한 연속실험을 수행하였으며, 실험은 기흥레스피아에서 진행되었음
 - 아래의 [그림 30]은 정상 운영 시 검출 특성을 조사한 것으로, 처리수가 양호한 상태에서 운영됨에 따라 IOT 탁도센서의 데이터는 3.0 ~ 3.3 V의 범위에서 안정적인 값을 유지하는 것으로 나타났음
 - 다만, 운전시간이 지속됨에 따라 센서 측정부가 점차 오염되면서 전압값이 약간씩 줄어드는 것으로 나타나 현장 적용을 위해서는 세척 시스템의 적용이 필요하다는 사실을 보여줌

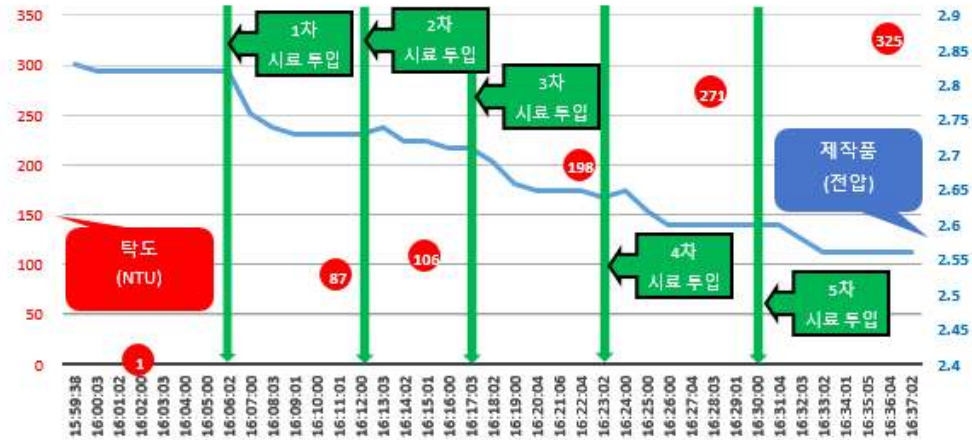
[그림 31] 탁도 시스템의 연속테스트 평가 (시간별 변화)

- 본 연구에서는 추가로 스파이킹 실험을 통해 돌발상황(수질 이상상태)에 대한 감지 여부를 검토하였음
 - 본 IOT 탁도센서의 개발은 대형 하수처리시설과 달리 무인으로 운영되고 있는 개인 하수처리시설의 운영 효율 증대에 그 초점을 맞추고 있으므로 정상상태에서 비정상 상태로 전환 시 이상 여부를 즉시 감지하는 것이 중요함
 - 이에 슬러지 월류 등으로 탁도 값이 급격히 증가되는 돌발상황을 발생시켜 이에 대한 감지 여부를 확인하고자 Spiking Test를 진행하였음
 - Test는 현장 내 폭기조 슬러지를 채취한 후 이를 처리수로 희석하여 25%(4배 희석), 50%(2배 희석), 100%(무희석) 농도로 시료를 준비하였고, 각 시료를 처리수조에 Spiking한 후 제작 센서의 검출 특성을 조사하였음
 - 결과적으로 슬러지 농도가 증가할수록 센서 출력 전압이 감소하는 경향이 명확하게 나타났으며, 상용 탁도계로 측정한 탁도 값과는 반비례하는 상관관계를 보였음
 - 상세하게 살펴보면, 25%(4배 희석) 슬러지 농도에서는 전압 약 2.8 V 내외의 값이 측정된 반면, 100% 슬러지에서는 전압이 약 1.8 V대로 큰 폭으로 감소하였음
 - 이러한 실험을 통해 제작된 센서가 실제 하수 슬러지의 농도 변화를 정확하게 감지할 수 있음을 재확인하였음
- 연속으로 운영하면서 총 8회에 걸쳐 희석된 슬러지를 순차적으로 투입하여 농도 변화에 따른 감지 특성을 살펴본 결과, 100% 슬러지의 경우 약 2.0 V, 50% 희석된 슬러지의 경우 약 2.5 V, 25% 희석된 슬러지의 경우 약 2.8 V의 전압을 나타내었음
 - 또한 반복된 실험을 통해 제작된 IOT 탁도센서가 실제 현장의 슬러지 농도 변화를 잘 감지해 내는 것으로 확인되었음

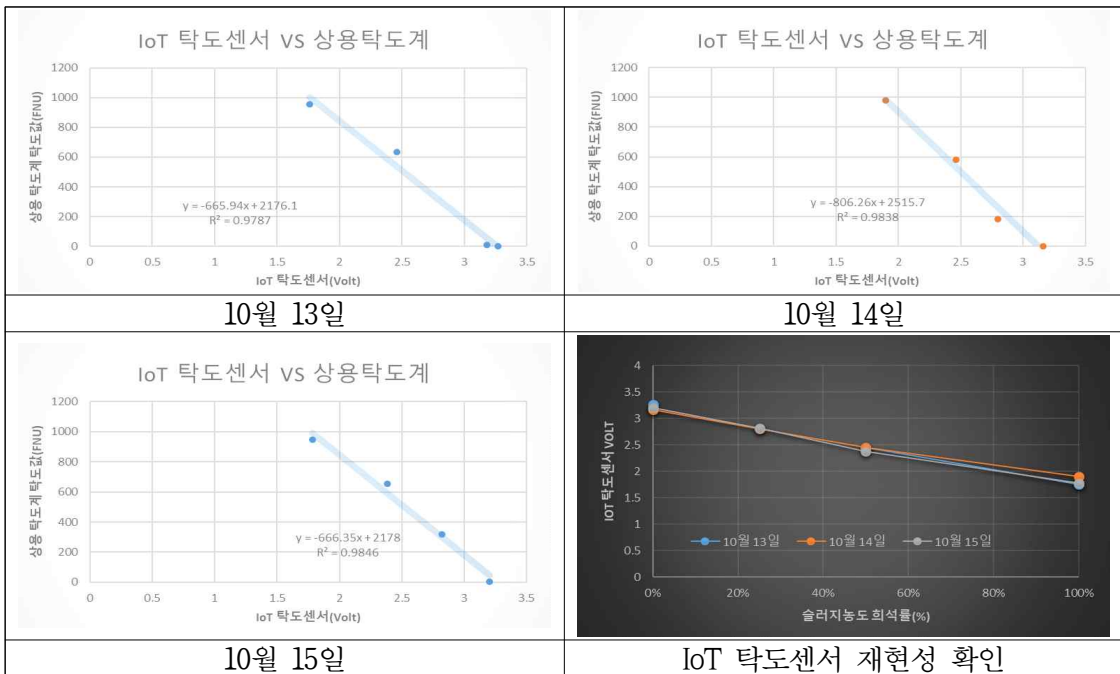
[그림 34] 스파이킹 시료에 대한 비교 분석 결과

- Spiking Test 시 채취된 샘플을 대상으로 상용 탁도계를 통한 측정을 병행함으로써 상호 비교를 실시하였음
 - 측정 결과, 아래의 [그림 34]와 같이 제작된 센서와 상용 탁도계의 선형회귀 R^2 값이 0.98 정도로 높게 나타나 제작된 IoT 탁도센서의 경우 현장시료에서도 신뢰성이 높은 것으로 확인하였음
- 결과적으로 제작된 탁도센서는 측정 및 외부 데이터 전송에서 지속적으로 안정적인 동작을 보였으며 돌발상황에 대비한 Spiking Test에서도 농도 변화를 잘 검출하는 것으로 파악되었음
 - 또한, 상용 탁도계와 비교 테스트에서도 높은 상관성을 나타내어 현장 적용 가능성이 높은 것으로 확인되어, 향후 현장 적용 시 개인하수처리시설의 비정상 운영(수질 이상값 출현) 시 신속하게 감지하고 이를 원격으로 관리자에게 잘 전달하여 빠른 조치를 유도할 수 있을 것으로 사료됨
